ANÁLISIS DE LA VULNERABILIDAD A DESLIZAMIENTOS E  
INUNDACIONES DE LOS CAMINOS RURALES, PUENTES Y CENTROS  
EDUCATIVOS DE LA CUENCA DEL RÍO SHUSHO, UBICADA EN EL  
MUNICIPIO DE CHIQUIMULA, DEPARTAMENTO DE CHIQUIMULA,  
2017.

CHIQUIMULA, GUATEMALA, JULIO DE 2017

**TRABAJO DE GRADUACIÓN**

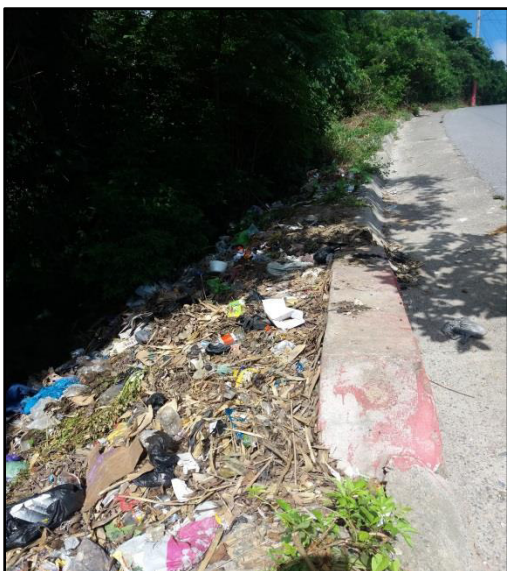
**Fotografía 8**

Estado: Totalmente Obstruida

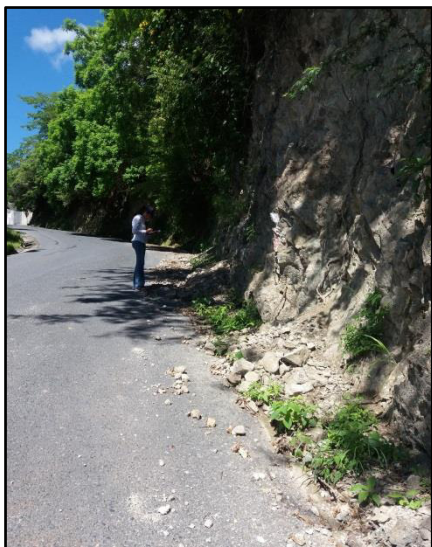
**Fotografía 9**

Tipo de revestimiento: Material vegetativo  
Longitud de la zona afectada: 10 – 20 Mts.  
Frecuencia de ocurrencia: 1 – 3 veces al año  
Caserío El Jute, aldea La Laguna, Chiquimula, 2016.

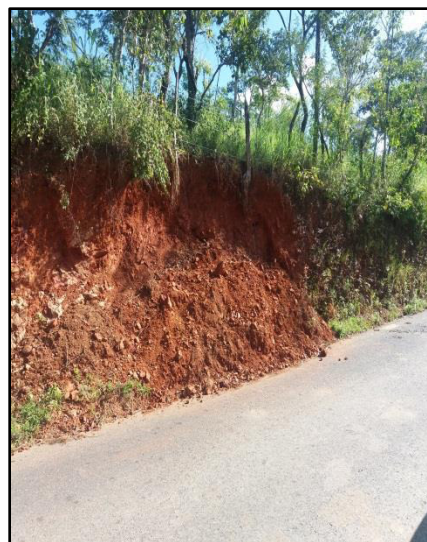
**Fotografía 10**

Tipo de revestimiento: Material vegetativo  
Longitud de la zona afectada: 10 – 20 Mts.  
Frecuencia de ocurrencia: 1 – 3 veces al año  
Aldea El Conacaste, Chiquimula, 2016.

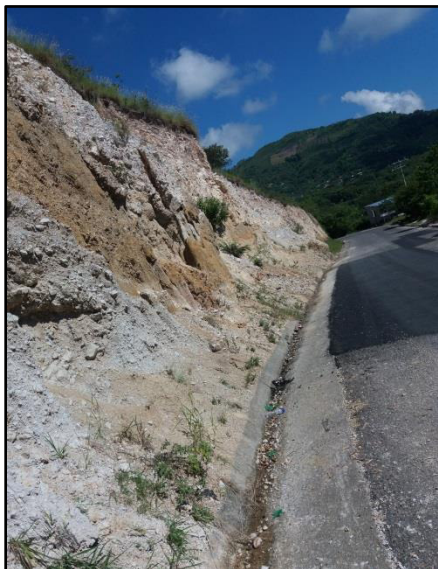
**Fotografía 11**

Tipo de revestimiento: Ninguno  
Longitud de la zona afectada: Más de 40 Mts.  
Frecuencia de ocurrencia: 3 – 5 veces al año  
Aldea Maraxcó, Chiquimula, 2016.

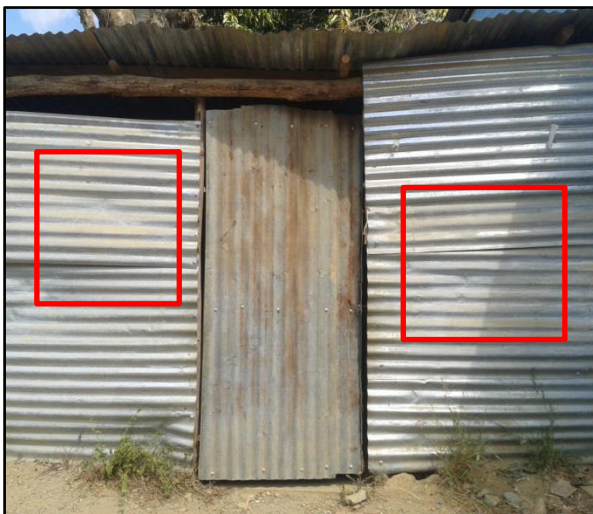
**Fotografía 24**  
Daño observable en Paredes/Muros: Corrosión  
EODP caserío El Nanzal, aldea El Palmar.  
Zona homogénea 2  
Chiquimula, 2016.

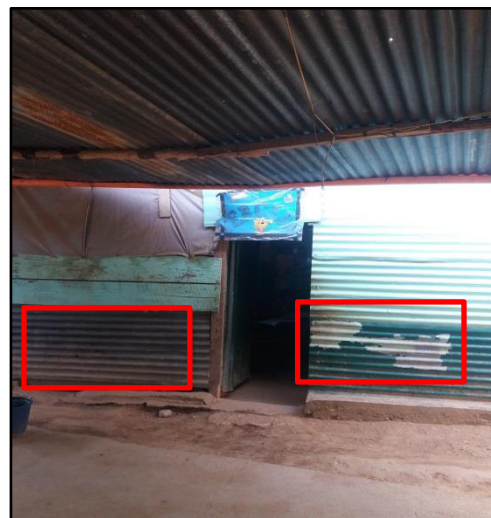
**Fotografía 25**  
Daño observable en Paredes/Muros: Corrosión  
EORM caserío Guayabillas, aldea El Palmar.  
Zona homogénea 2  
Chiquimula, 2016.

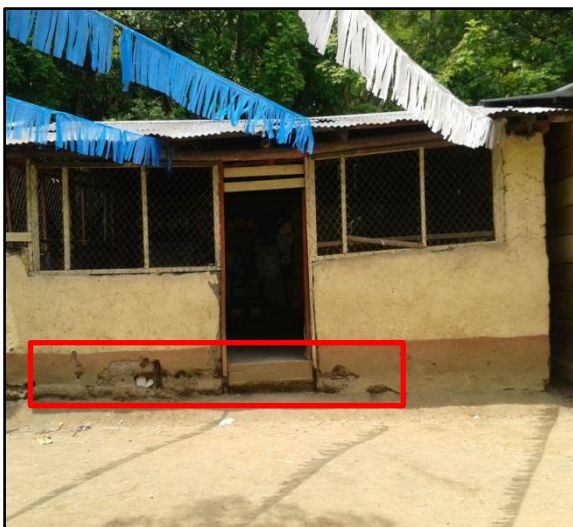
**Fotografía 26**  
Daño observable en Paredes/Muros: Grietas  
EORM caserío El Chucte, aldea Guior.  
Zona homogénea 1  
Chiquimula, 2016.

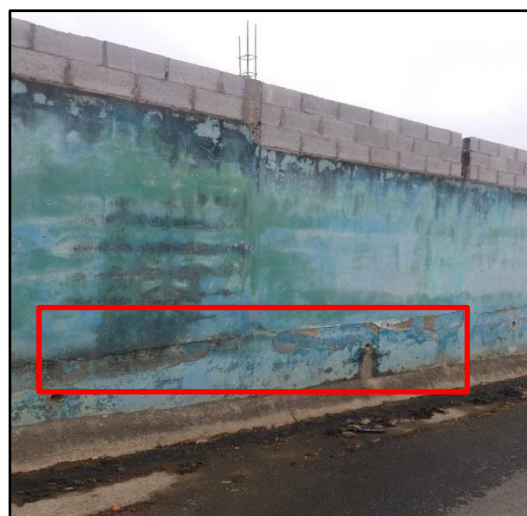
**Fotografía 27**  
Daño observable en Paredes/Muros: Grietas  
EODP "Manuel Vicente Castañeda"  
Aldea El Pinalito.  
Zona homogénea 4  
Chiquimula, 2016.

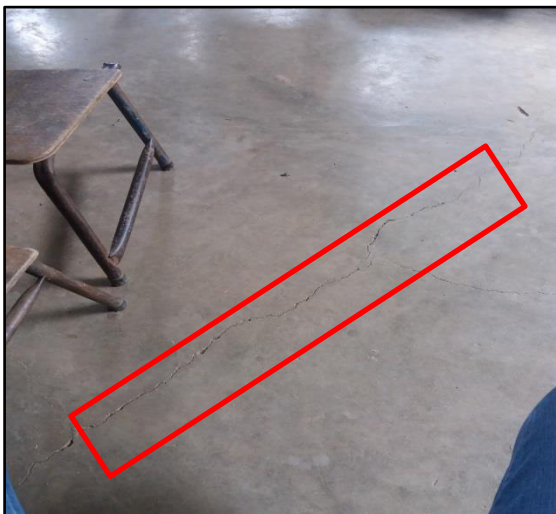
**Fotografía 28**

Daño observable en Piso: Grietas  
EODP "Manuel Vicente Castañeda"  
Aldea El Pinalito.  
Zona homogénea 4  
Chiquimula, 2016.

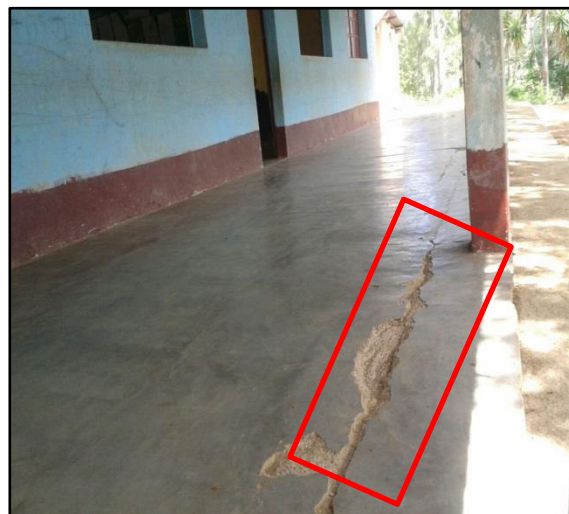
**Fotografía 29**

Daño observable en Piso: Grietas  
EORM caserío El Cerrón, aldea Guior.  
Zona homogénea 1  
Chiquimula, 2016.

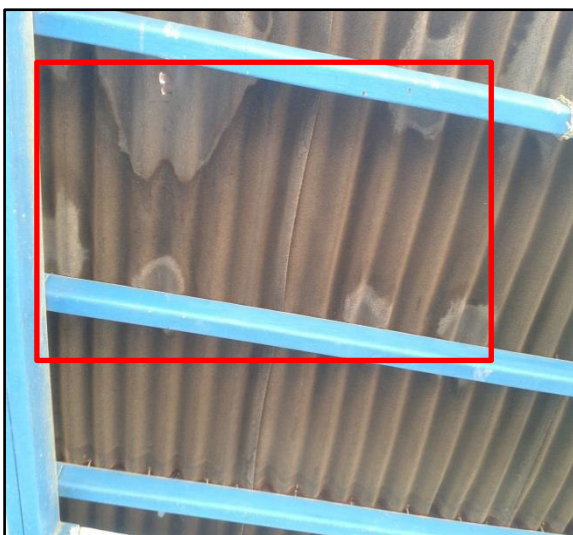
**Fotografía 30**

Daño observable en Techo: Corrosión  
EORM "Elías Valdés Sandoval"  
Caserío El Chucte, aldea Guior.  
Zona homogénea 3  
Chiquimula, 2016.

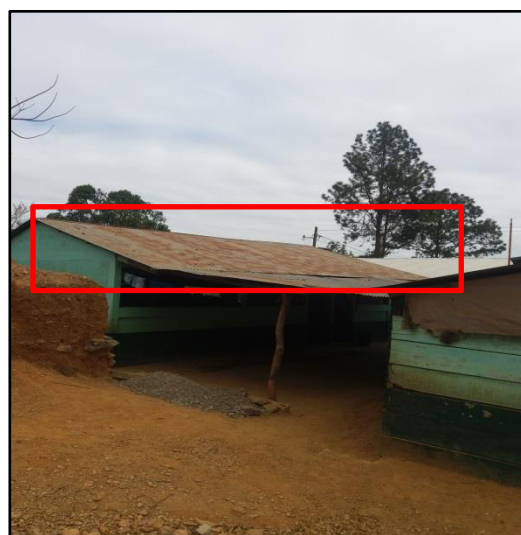
**Fotografía 31**

Daño observable en Techo: Corrosión  
EORM caserío Guayabillas, aldea El Palmar.  
Zona homogénea 2  
Chiquimula, 2016.

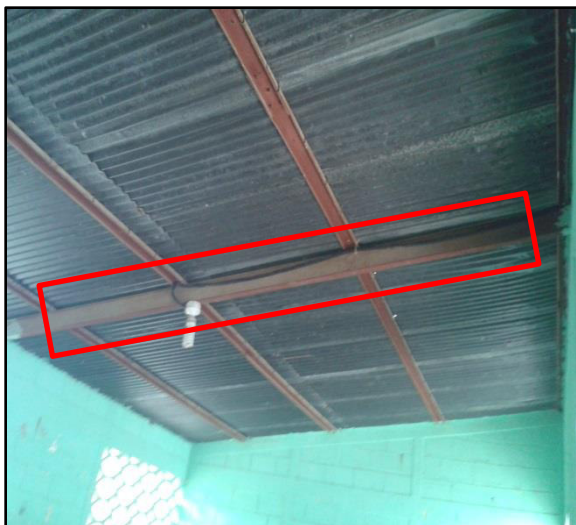
**Fotografía 32**

Daño observable en Soporte del techo: Corrosión  
EORM "María Chinchilla"  
Aldea Petapilla.  
Zona homogénea 6  
Chiquimula, 2016.

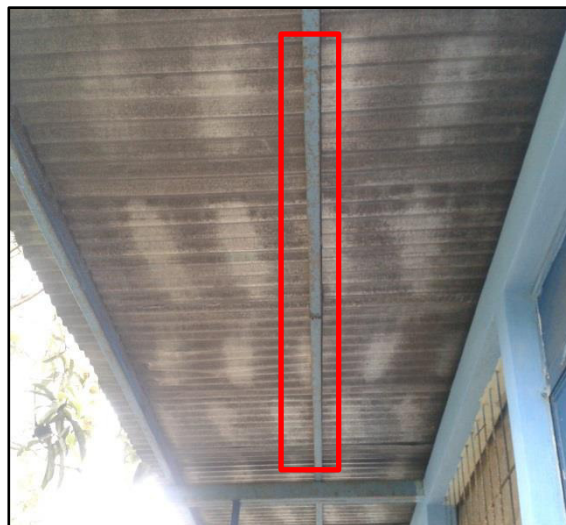
**Fotografía 33**

Daño observable en Soporte del Techo: Corrosión  
EORM caserío El Limón II, aldea El Palmar.  
Zona homogénea 2  
Chiquimula, 2016.

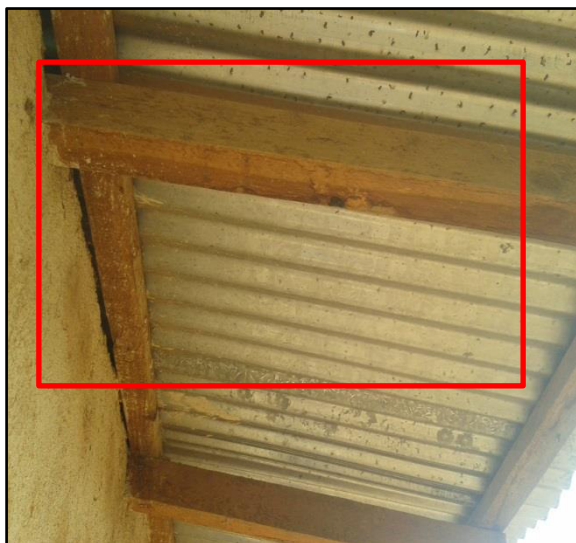
**Fotografía 34**

Daño observable en Soporte del techo:  
Otro: Madera podrida  
EORM aldea El Carrizal.  
Zona homogénea 1  
Chiquimula, 2016.

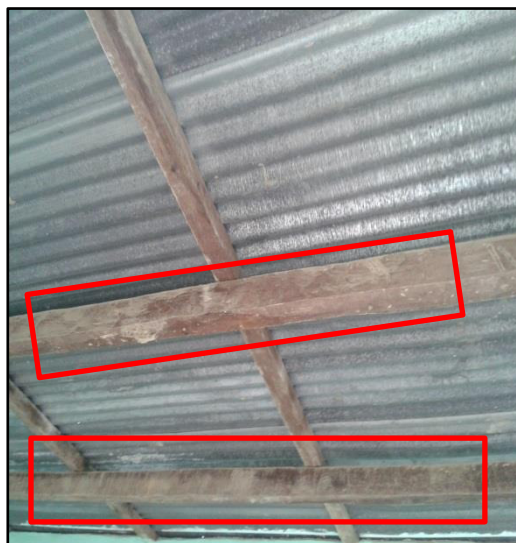
**Fotografía 35**

Daño observable en Soporte del techo:  
Otro: Madera podrida  
EODP caserío Guayabillas, aldea El Palmar.  
Zona homogénea 2  
Chiquimula, 2016.

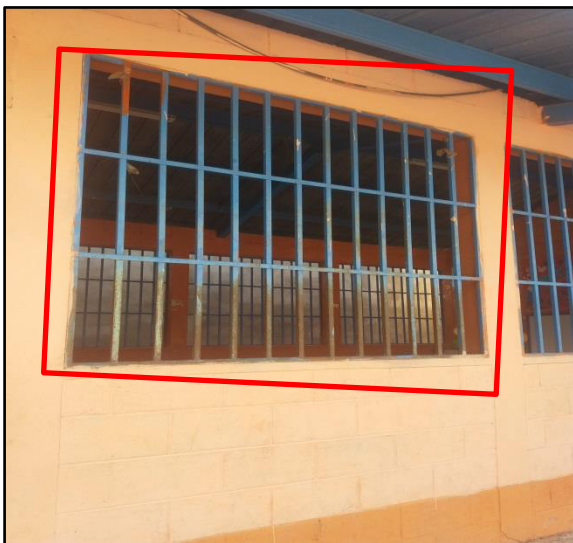
**Fotografía 36**

Daño observable en Ventanas: Corrosión  
EORM Colonia Planes de San José  
Aldea Petapilla.  
Zona homogénea 6  
Chiquimula, 2016.

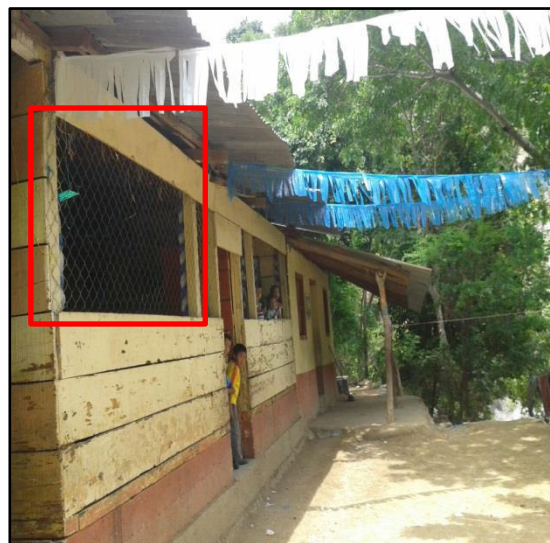
**Fotografía 37**

Daño observable en Ventanas: Corrosión  
EORM caserío El Chucte, aldea Guior.  
Zona homogénea 1  
Chiquimula, 2016.

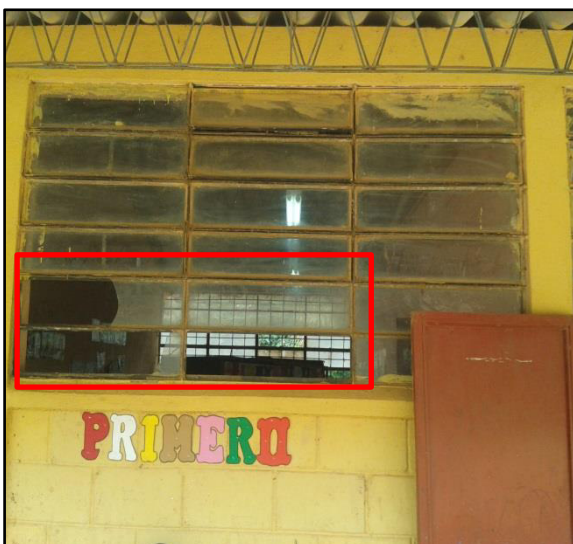
**Fotografía 38**

Daño observable en Ventanas:  
Otro: Ventanas quebradas  
EORM aldea Conacaste.  
Zona homogénea 2  
Chiquimula, 2016.

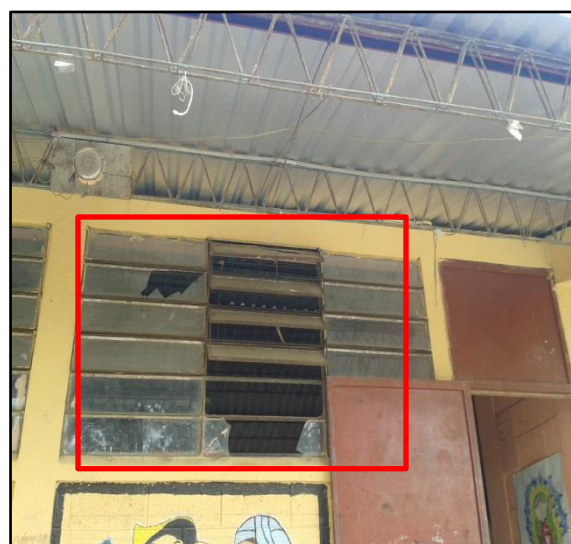
**Fotografía 39**

Daño observable en Ventanas:  
Otro: Ventanas quebradas  
EORM "Manuel Vicente Castañeda"  
Aldea El Pinalito.  
Zona homogénea 4  
Chiquimula, 2016.

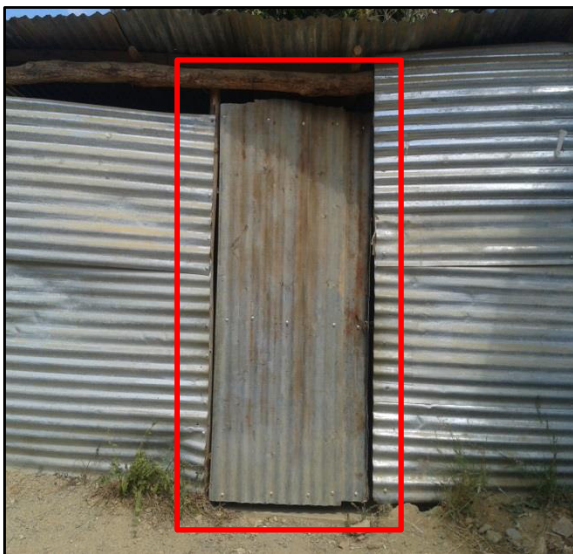
**Fotografía 40**  
Daño observable en Puertas: Corrosión  
EODP caserío El Nanzal, aldea El Palmar.  
Zona homogénea 2  
Chiquimula, 2016.

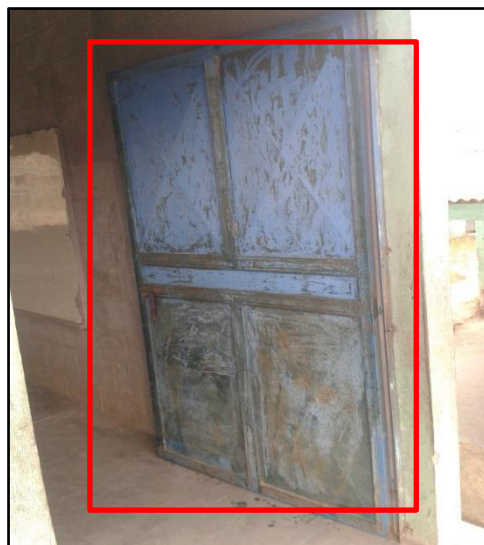
**Fotografía 41**  
Daño observable en Puertas: Corrosión  
EORM aldea Plan del Guineo.  
Zona homogénea 1  
Chiquimula, 2016.
