## **IDENTIFICACIÓN DE SITIOS VULNERABLES, DE RIESGO Y SEGUROS ANTE LA OCURRENCIA DE UN SISMO EN CUNORI, CHIQUIMULA**

# ECOGESTIÓN

**Boletín No. 1**

**Boletín No. 2**

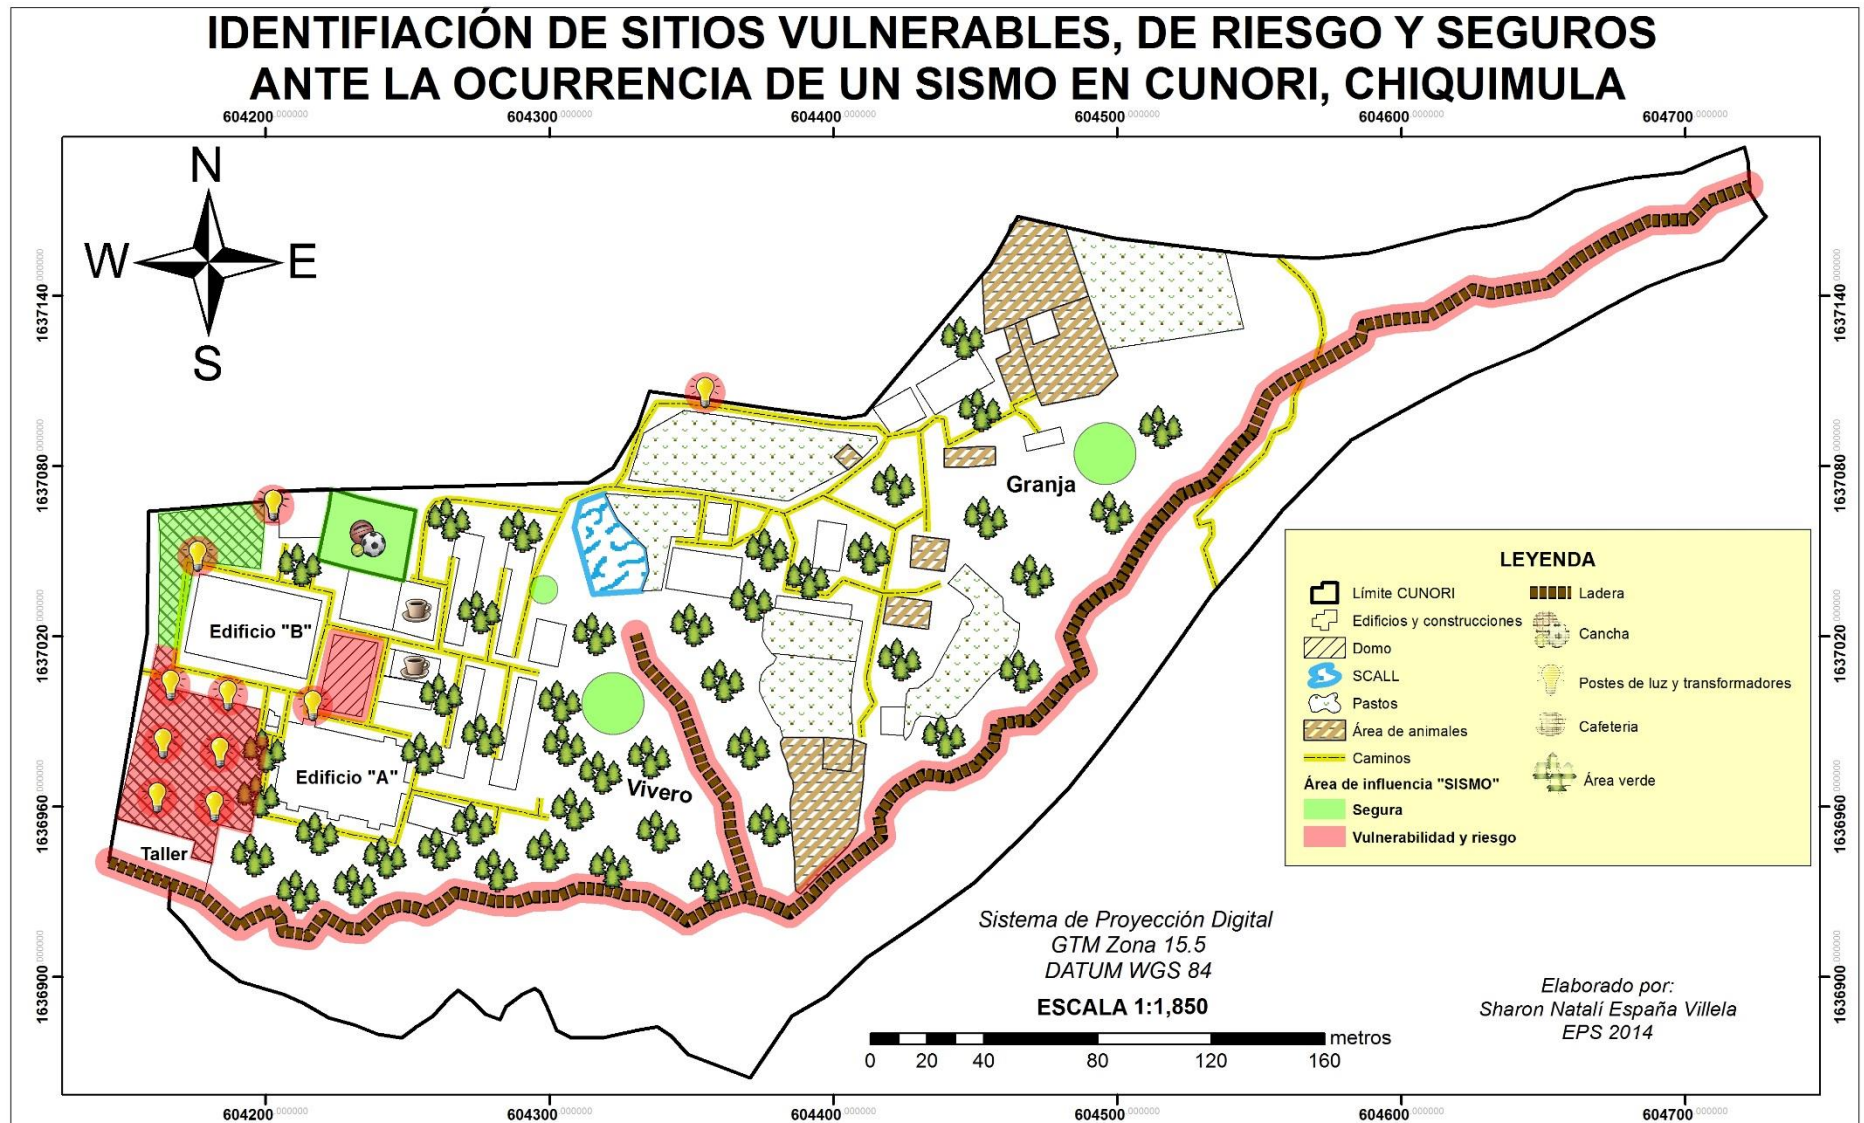
5. MAPA DE IDENTIFICACIÓN DE SITIOS VULNERABLES, DE RIESGO Y SEGUROS ANTE LA OCURRENCIA DE UN SISMO EN CUNORI

El centro universitario está rodeado de latentes peligros ante la ocurrencia de un sismo, para estar a salvo dentro de la universidad es importante estar alejado de varias cosas como por ejemplo: de una ladera ubicada a lo largo de la zona sur de las instalaciones de CUNORI, dicha ladera es casi vertical y en la época lluviosa se expone a constante erosión, por lo tanto si un sismo ocurriera y el suelo de esa zona se encuentra saturado de humedad es posible la ocurrencia de un deslizamiento.

Así mismo, se recomienda estar alejado de las zonas de salida, junto a las paredes exteriores, cables eléctricos, postes de luz, escaleras exteriores, árboles y ramas; por lo tanto parte del parqueo no es recomendable, ya que existen demasiados postes de alumbrado, cables eléctricos y transformadores de energía, así mismo el domo, ya que es una estructura metálica que debido a los movimientos fuerte se puede desplomar.

Las áreas despejadas de estos factores de riesgo son mínimas, las cuales pueden ser lugares utilizados para situarse en caso de emergencia, algunos de estas son la cancha de básquetbol ubicada en la zona norte de la universidad a un costado de las clínicas familiares, así mismo parte del parqueo que se encuentra atrás del edificio "B", del vivero y la granja que se encuentren descubiertos y que no existan árboles de gran tamaño.

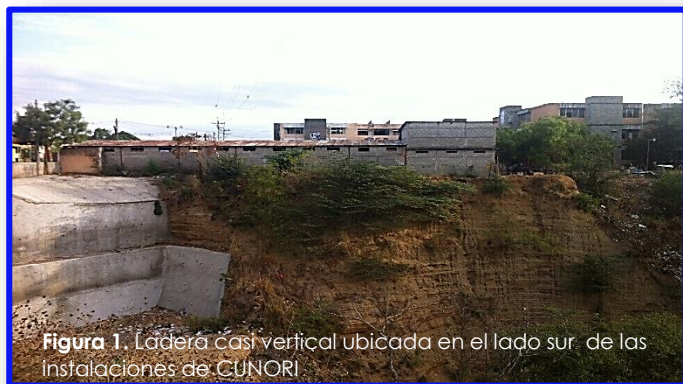
Actualmente las instalaciones del taller, la bodega, el parqueo no pavimentado, el área sur del edificio "A", el vivero y parte de la granja pecuaria del CUNORI se encuentran susceptibles a deslizamientos debido a la ubicación cercana a una ladera casi vertical, que constantemente sufre de erosión hídrica, favorecida principalmente por el tipo de material geológico local, la pendiente, la ausencia de vegetación en la zona y además la cercanía del área a un pequeño riachuelo que conduce aguas residuales provenientes de la ciudad de Chiquimula hacia el Río San José, y que año con año amplía su cauce y erosiona la parte inferior de la ladera.

**Figura 1.** Ladera casi vertical ubicada en el lado sur de las instalaciones de CUNORI

Sin embargo es indiscutible el peligro latente que este fenómeno representa para las personas que transitan o laboran en dicha área. Debe realizarse una gestión adecuada del peligro efectuando acciones como el dar a conocer el problema, señalizando las áreas de precaución para la circulación peatonal y vehicular, seguimiento institucional con otras acciones además de las efectuadas para minimizar la amenaza y reducir la probabilidad de un deslizamiento de gran magnitud con las consecuencias catastróficas que resultan de este tipo de eventos.

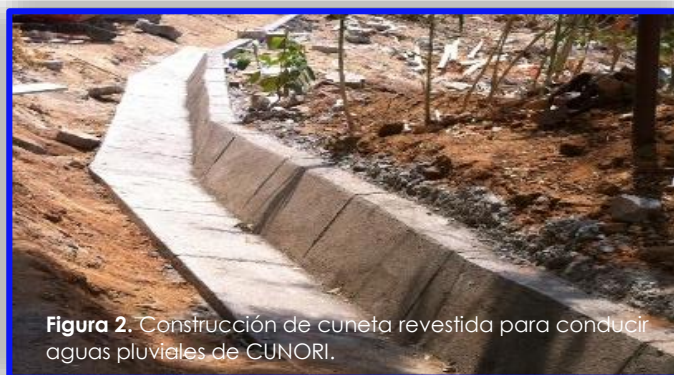
Gracias a varias gestiones institucionales, actualmente se están efectuando acciones para reducir la amenaza y minimizar el peligro, tal es el caso de la construcción de una cuneta revestida en la parte superior de la ladera para conducir las aguas pluviales del centro universitario que drenan

hacia ese lugar evitando de esta manera la erosión ocasionada por la escorrentía. Además, se construyó una bóveda para captar las aguas residuales provenientes de la ciudad de Chiquimula conduciéndolas a un mismo punto, aproximadamente 100 metros hacia abajo, con el objetivo de eliminar la erosión provocada por el riachuelo al momento de incrementar su cauce.

**Figura 2.** Construcción de cuneta revestida para conducir aguas pluviales de CUNORI.

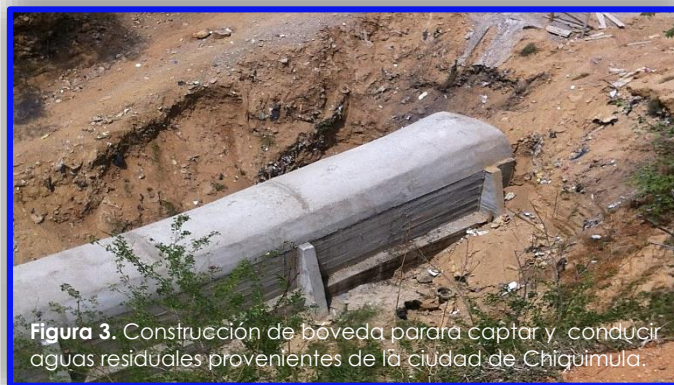
**Figura 3.** Construcción de bóveda para captar y conducir aguas residuales provenientes de la ciudad de Chiquimula.

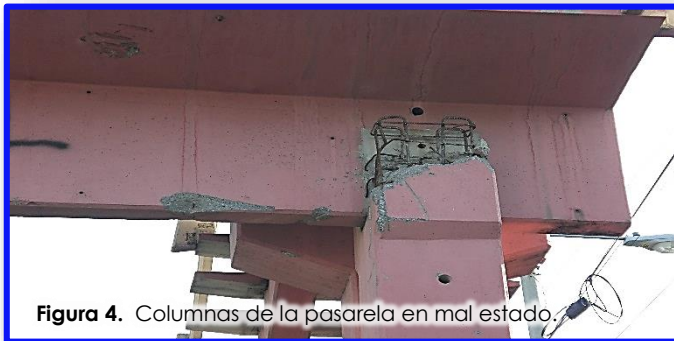
Esta vía de acceso con el paso del tiempo ha ido sufriendo deterioro en su estructura, lo que ocasiona un peligro latente a todos los usuarios de la pasarela. Hay que recordar que el diseño adecuado de construcción de una pasarela, garantiza por largo tiempo su vida útil.

**Figura 4.** Columnas de la pasarela en mal estado.

Actualmente esta pasarela es catalogada como un foco de riesgo, por el peligro que representa a los peatones que ingresan al Centro Universitario de Oriente, como para otros pobladores de asentamientos y colonias que se encuentran ubicadas alrededor de la pasarela, debido a que las columnas que sostienen esta construcción fueron dañadas en el intento por eliminar la pasarela, al momento de la construcción del carril de retorno de la carretera que recientemente fue remodelada.

Por ello se hace un llamado de conciencia a quien corresponda, para que realice los trámites pertinentes para remodelar o reconstruir la pasarela, para que esta vía de comunicación al CUNORI y colonias aledañas garantice seguridad y comodidad a la población que a diario hace uso de esta, sin esperar que un acontecimiento con un alto costo social, económico y ambiental pueda ocurrir.

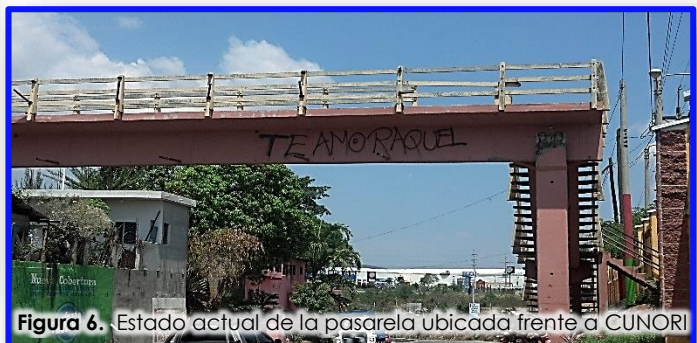
Esta infraestructura se encuentran manchada con frases visibles, lo que ocasiona una contaminación visual a los usuarios y transeúntes de la carretera. Así mismo, las barandas de cemento que forman parte de la estructura, como medio para prevenir accidentes y garantizar la seguridad se encuentran dañadas, han sido reforzadas con alambre, lo cual se considera incorrecto, debido a que no garantiza la seguridad de los peatones, entre ellos niños, adolescentes y personas de la tercera edad, al encontrarse los costados de la misma al descubierto.

**Figura 6.** Estado actual de la pasarela ubicada frente a CUNORI

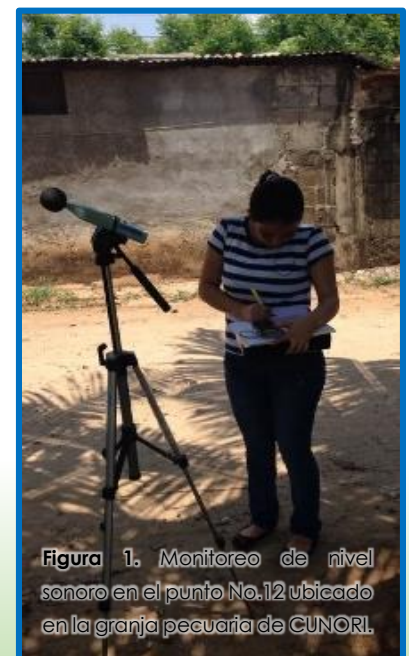
Se establecieron diferentes puntos de monitoreo dentro del límite universitario, el número de puntos establecidos fue de 15, acorde a la extensión territorial de CUNORI; así mismo se consideró efectuar la medición a diferentes horas, monitoreando en siete distintos horarios a lo largo del día, donde el tiempo de medición establecido fue de 15 minutos por hora.

Figura 1. Monitoreo de nivel sonoro en el punto No.12 ubicado en la granja pecuaria de CUNORI.

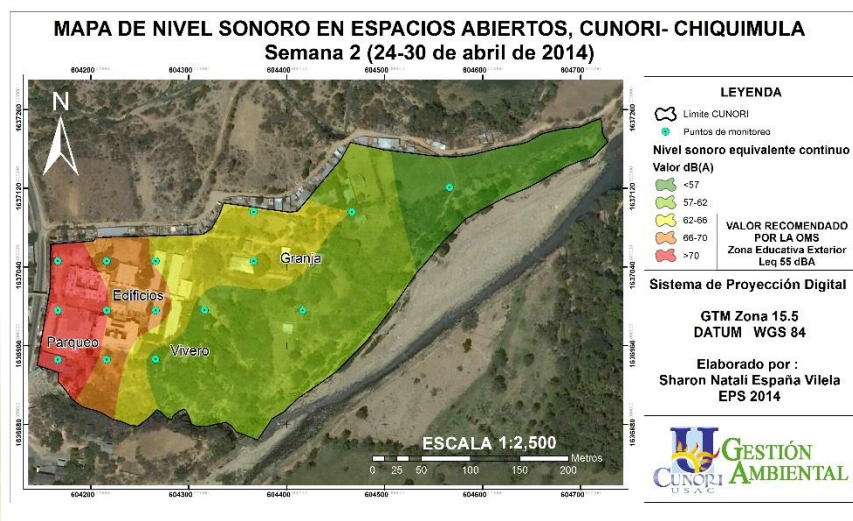
## MAPAS DE RUIDO

El nivel sonoro que se produce en EL 80% de los espacios abiertos de CUNORI sobrepasa el parámetro recomendado por la OMS para exteriores de centros educativos que es igual a Leq (A) 55dB.

Razonando que las principales fuentes de ruido en espacios abiertos se relacionan íntimamente con el tráfico vehicular y el ruido de animales ubicados en las diferentes áreas de la universidad.
